## **A OCORRÊNCIA DE CATÁSTROFES E AS PERDAS PATRIMONIAIS**

**Esmeralda Paupério\***  
Engenheira Civil  
Instituto da Construção,  
Faculdade de Engenharia  
da Universidade do Porto,  
Portugal.

O artigo aborda o tema das perdas de património cultural resultante de eventos catastróficos, com ênfase particular para os sismos e os incêndios. São abordados os aspectos considerados fundamentais ao nível da inventariação e da gestão da informação recolhida acerca do património em análise, identificando detalhes de carácter prático para a implementação de indicadores de risco/vulnerabilidade que possam contribuir para a definição de mapas de risco.

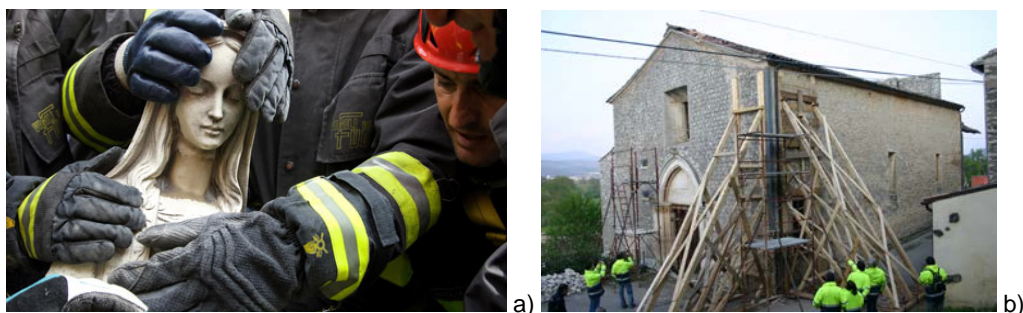
Figura 4: a) Sismo de L'Aquila de abril de 2009: a) Bombeiros resgatam uma Madonna de mármore do topo duma igreja em Paganica [Fonte: Max Rossi, Reuters]; b) Obras de escoramento provisório da Igreja de S. Maria Ad Cryptas em Fossa.

potenciais perdas associadas e ao número de equipas de intervenção disponíveis, houve necessidade de implementar procedimentos de emergência para salvaguardar os bens culturais e de estabelecer diferentes níveis de prioridade de intervenção. As equipas de inspeção dos edifícios patrimoniais foram lideradas por técnicos da Proteção Civil e incluíam técnicos do Ministério dos Bens e Actividades Culturais, engenheiros e arquitectos, sendo muitos destes voluntários. Ao nível do resgate do património móvel, estas equipas contaram ainda com pessoal técnico dos museus e de membros da organização internacional Blue Shield, entre outras organizações. Após o sismo de Lorca, a evacuação do Museu Guevara esteve a cargo dos responsáveis do Departamento dos Bens Culturais de Múrcia, envolvendo procedimentos adequados para o registo do estado de dano dos bens evacuados, o seu acondicionamento, transporte e registo de controlo de saída do Museu. Estas acções foram iniciadas alguns dias após o sismo. Imediatamente após o sismo, apenas foram implementadas acções com objectivo de reduzir o risco de colapso de edifícios mais importantes recorrendo a escoramentos de emergência. No que respeita aos bens móveis das igrejas, estes foram retirados pelos populares imediatamente após o sismo e colocados na via pública, sendo posteriormente transportados para locais de armazenamento. A título de exemplo deste tipo de operações, a Figura. 4 apresenta imagens de situações de resgate de obras de arte na sequência do sismo de L'Aquila, enquanto a Figura 5 apresenta situações ocorridas após o sismo de Lorca.

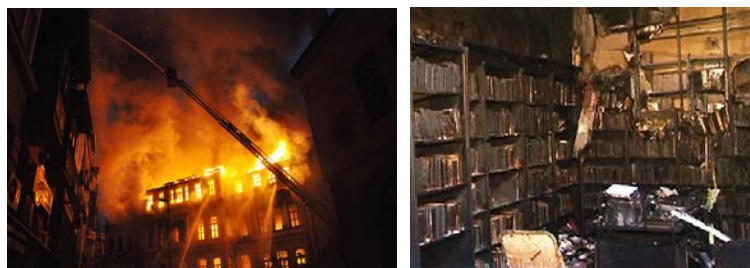
Figura 6: Incêndio na Universidade de Galatasaray em Istambul (Turquia)

Muitos dos incêndios que ocorreram mais recentemente em edifícios patrimoniais têm tido origem accidental, muitas vezes associada a obras em curso ou problemas eléctricos, ou até origem criminosa. Como exemplos mais recentes de incêndios com perdas culturais importantes, referem-se os casos da destruição parcial do edifício histórico da Universidade de Galatasaray (Figura 6), em Istambul, a 22 de Janeiro de 2013, que envolveu a perda de mais de 6.000 livros e cuja causa não foi ainda atribuída, ou o caso do incêndio do Museu da Ciência de Nápoles (Figura 7), em 5 de Março de 2013, que levou à sua destruição completa e cuja causa poderá ter origem criminosa.

No incêndio do edifício histórico da Universidade de Galatasaray, um edifício do final do séc. XIX originalmente conhecido como o Palácio Feriye, não foram registadas vítimas, apesar do incêndio ter causado danos e perdas culturais consideráveis. Segundo as fontes disponíveis, o incêndio começou no terceiro piso, tendo-se propagado rapidamente até à cobertura e provocado o colapso duma parte da estrutura do edifício. Apesar da destruição total, também não foram registadas vítimas na “Cidade da Ciência”, designação pela qual era conhecido o Museu de Nápoles, uma vez que o incêndio deflagrou de noite quando o museu se encontrava encerrado. Este Museu, inaugurado em 2001 com cerca de 12.000m<sup>2</sup>, era o maior museu multimédia de Itália e recebia cerca de 350.000 visitantes por ano.

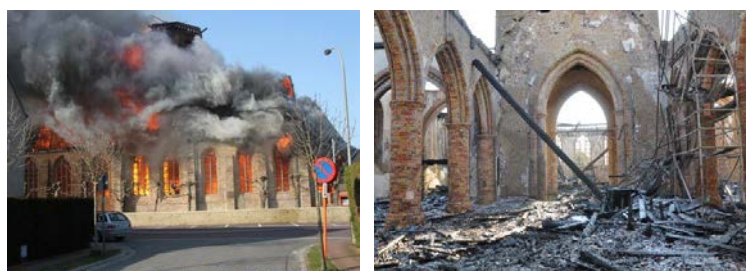
Figura 9: Incêndio na Igreja de Westkapelle em Knokke (Bélgica)

Referem-se ainda o incêndio que levou à destruição parcial do Museu Cuming (Figura 8) em Londres a 25 de Março de 2013, cuja causa (ainda não oficial) foi atribuída às obras que estavam a decorrer na cobertura, e o incêndio que causou a destruição completa da igreja de Westkapelle (Figura 9), na cidade de Knokke, Bélgica, a 26 de Março de 2013, um edifício cujas zonas mais antigas datam do séc. XIII, e cuja causa ainda não foi atribuída.

O incêndio que atingiu o Museu Cuming, em Londres, também não registou vítimas, mas causou a destruição de diversos artefatos egípcios da colecção do museu, nomeadamente uma moeda do reinado da rainha Cleópatra, assim como múmias, fragmentos de túmulos de Tebas e pedras com inscrições de hieroglifos. Os bombeiros conseguiram, ainda assim, salvar mais de 500 objetos que estavam em exposição. No caso do incêndio da Igreja de Westkapelle, em Knokke na Bélgica, a intensidade das chamas foi tão elevada que as torres da Igreja caíram pouco depois incêndio ter

começado. Apesar de também não terem sido registadas vítimas, o prejuízo foi avaliado em cerca de 7.000.000 de euros.

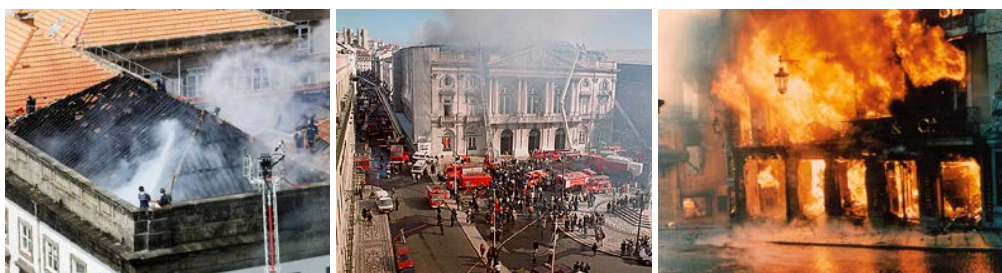
Figura 10: Incêndio da reitoria da UP (esquerda) e da CM Lisboa (centro), e do Chiado (direita).

O incêndio da Reitoria da Universidade do Porto foi causado pela explosão de uma lâmpada de halogéneo durante as obras de reparação da cobertura. A pronta intervenção dos bombeiros permitiu que o incêndio não afectasse a biblioteca e o museu que se situavam imediatamente por baixo da zona de incendiada. Os maiores danos induzidos nas coleções, particularmente em livros, foram causados pela água usada no combate ao incêndio, sendo desconhecido o valor associado às perdas patrimoniais. Já o incêndio que ocorreu na CM Lisboa destruiu parte do imóvel, nomeadamente os pisos superiores, ficando afectados os tectos e pinturas do primeiro andar. As obras de recuperação e reconstrução custaram cerca de 10.000.000 de euros.

O incêndio do Chiado (Figura 10) deflagrou nos Armazéns Grandella, do lado da Rua do Carmo, tendo-se propagado rapidamente aos edifícios contíguos, uma vez que os veículos de combate ao incêndio não conseguiram entrar na Rua do Carmo pela existência de floreiras de betão no meio da via. Além de lojas e escritórios, foram destruídos muitos edifícios do séc. XVIII, bem como o arquivo histórico de gravações de som da Valentim de Carvalho. O Museu de Arte Contemporânea, situado ali perto, foi evacuado por precaução e por iniciativa do seu director, tendo contado com a ajuda voluntária de funcionários de outros museus.
